Fotodokumentation

**Untersuchung der Gebäudesubstanz zu einer Komplettnutzung vom Bauteil III
der Ivo-Zeiger-Schule**

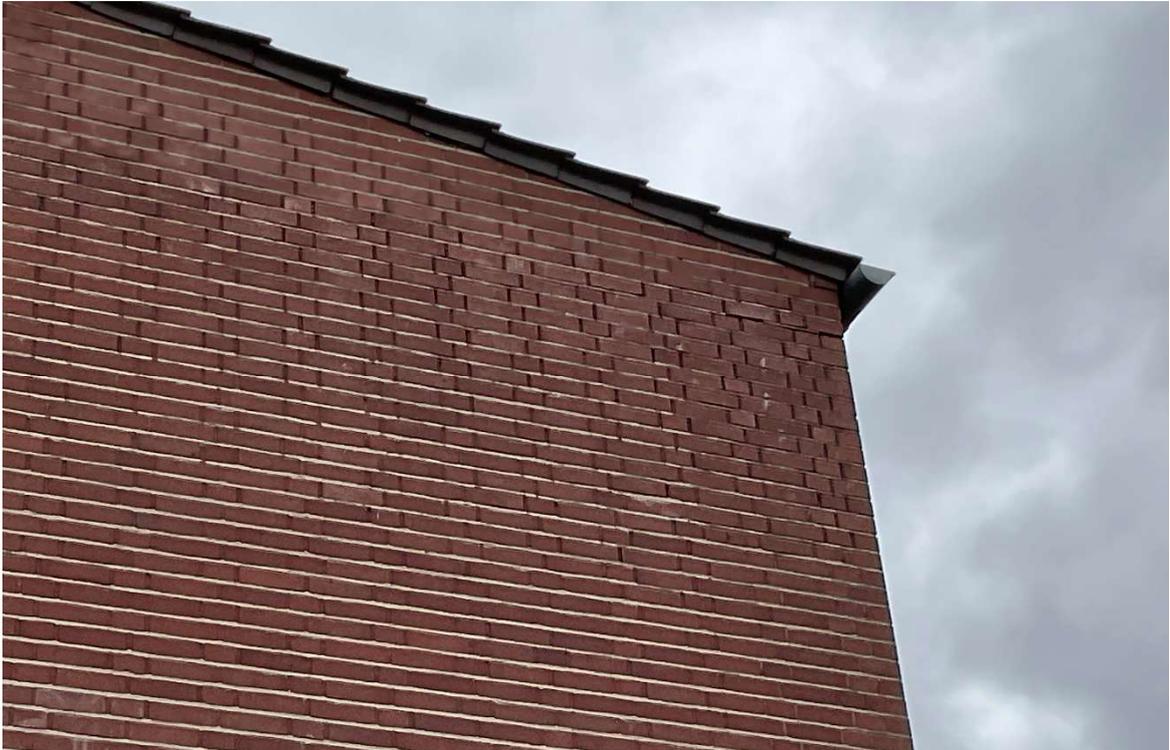
Foto 4: Rissbildung und offene Fugen in der Außenwand, fehlender Dachüberstand

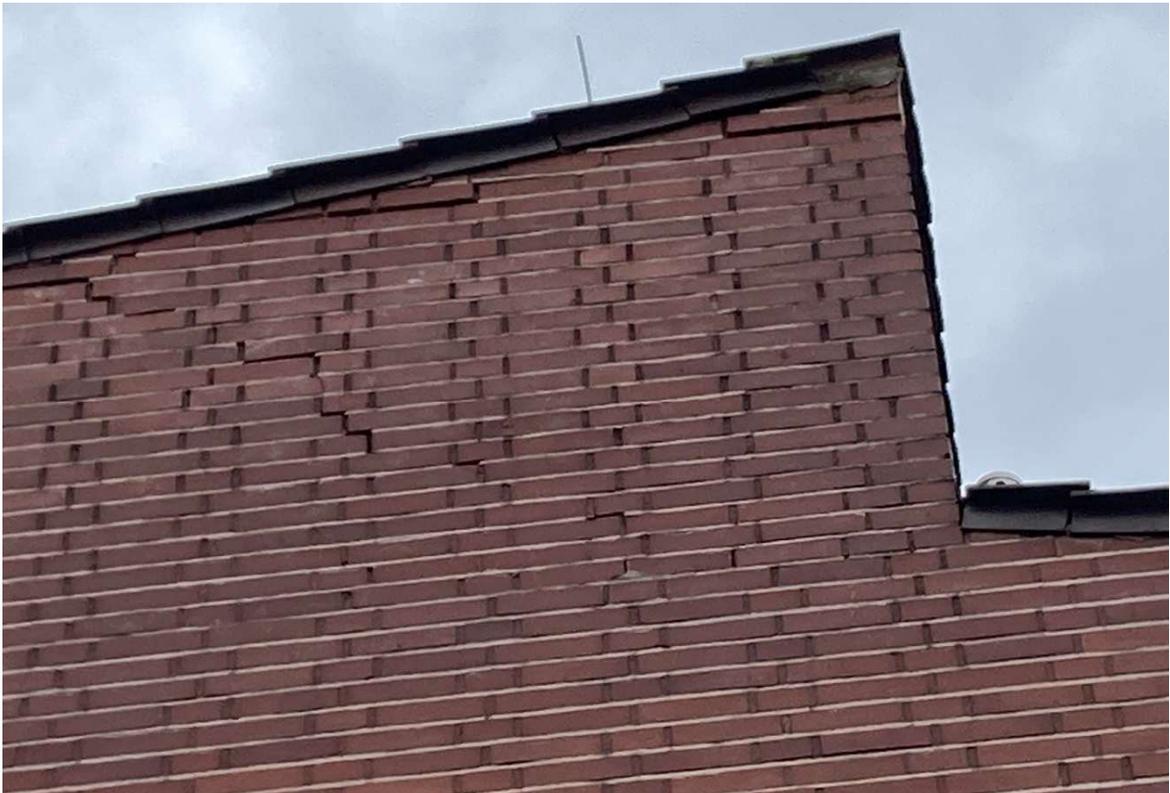
Foto 5: Offene Fugen in der Außenwand

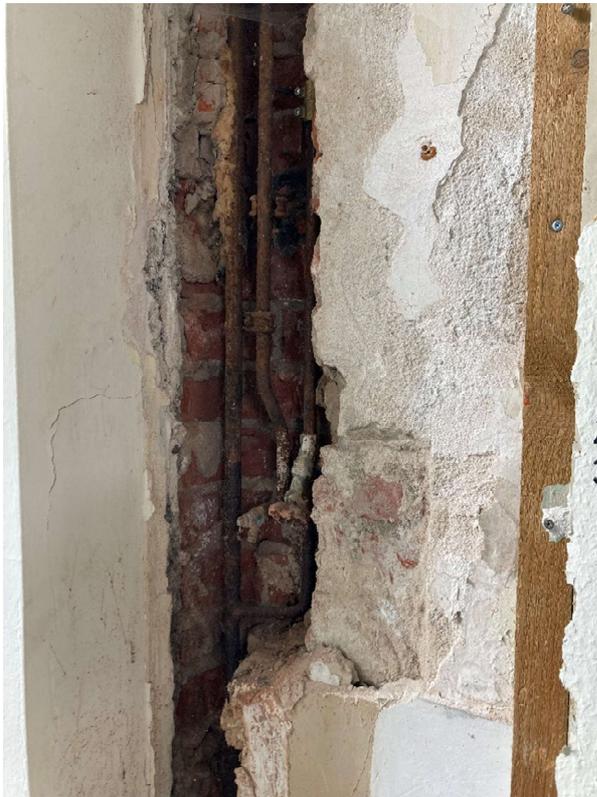
Foto 12: Freigelegte Heizungsleitung

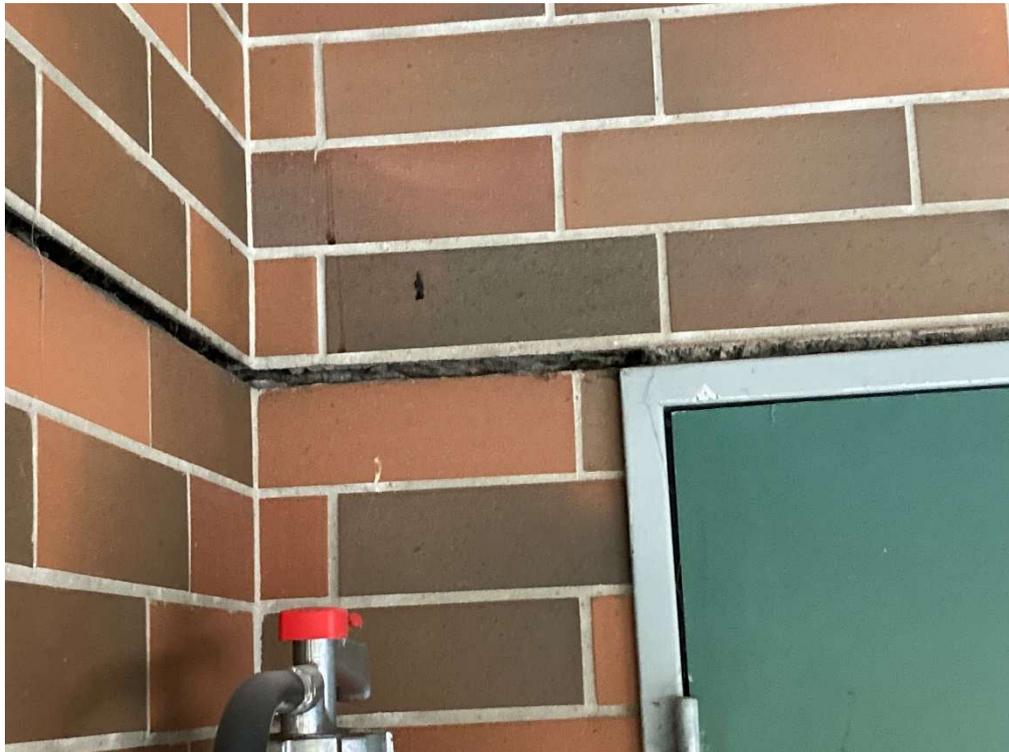
Foto 18: Rissbildung in einer „Installationswand“

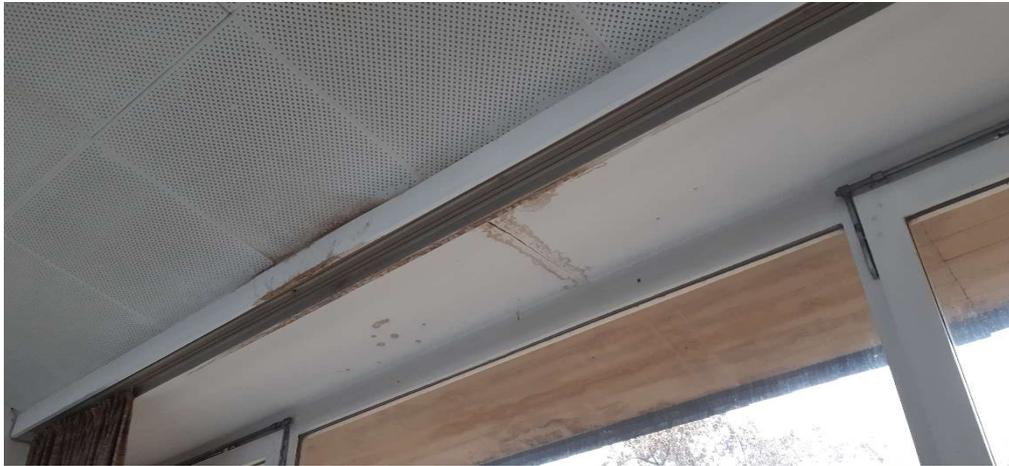
Foto 20: Eindringendes Regenwasser im DG – Bereich süd-östlicher Klassenraum

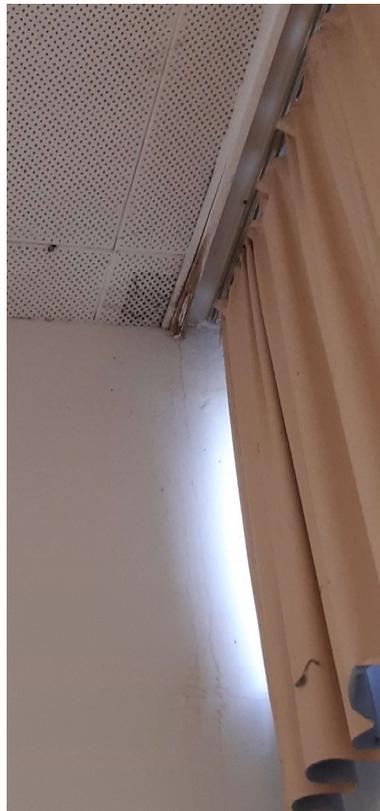
Foto 21: Eindringendes Regenwasser im DG

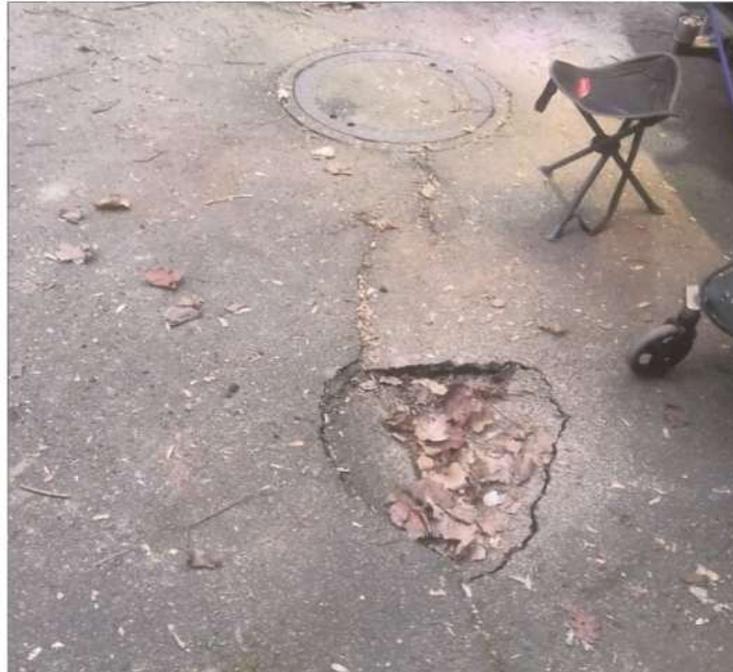
Zugehöriges Foto zum unter der Einbruchsstelle liegenden defekten Kanal

<p>Verschobene Verbindung, im Winkel, 24 °, 8 Uhr</p> <p>Stationierung 0,88m</p> <p>Kode/Kürzel BAJC</p> <p>Schadensklasse 5</p>	<p style="text-align: right; color: green; font-weight: bold;">IMST <small>Inspektionstechnik</small></p> <p style="text-align: right;">2"</p> <p>0,88m</p> <p>DN100</p> <p style="text-align: right;">04.03.2024 08:29 01:14.09</p>
---	---
