## Bildbericht Haltung

A240143\_63776 Mömbris\_Pfarrer-Wörner-Straße

Pfarrer-Wörner-Straße

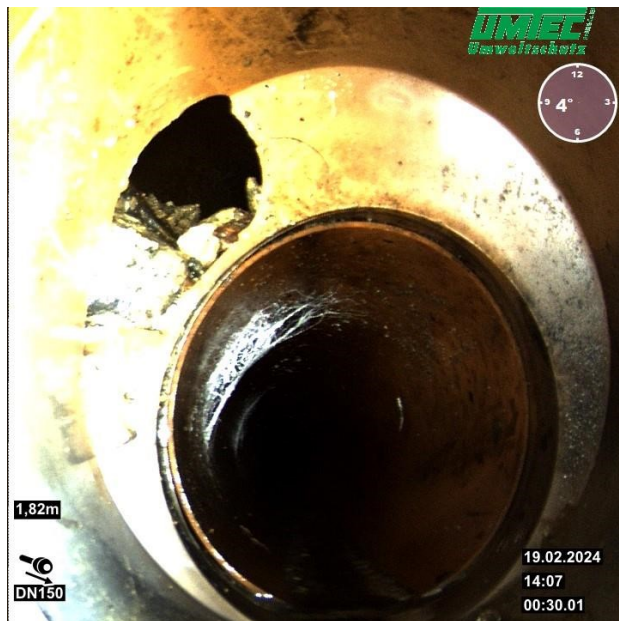
Stationierung 1,82m

Form, kreisförmig, 100 mm

Kode/Kürzel AECA

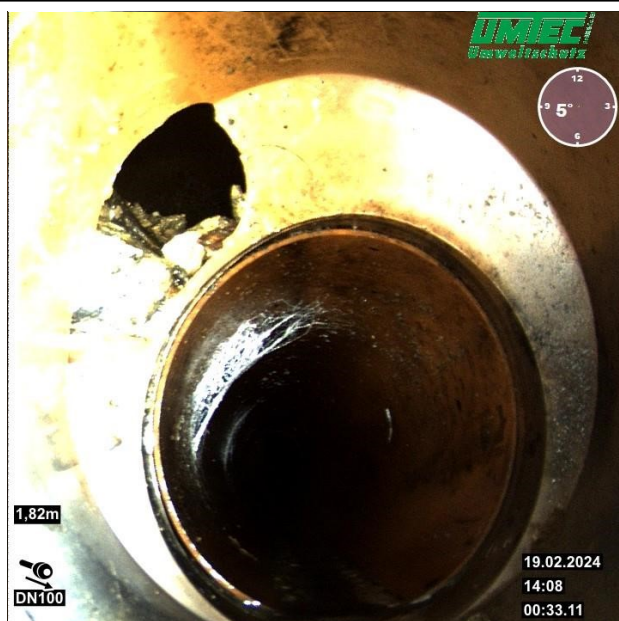
Stationierung 1,82m

Rohrbruch/Einsturz, Fehlen von Teilen, 50 mm, 10-12 Uhr

Kode/Kürzel BACB

Schadensklasse 4

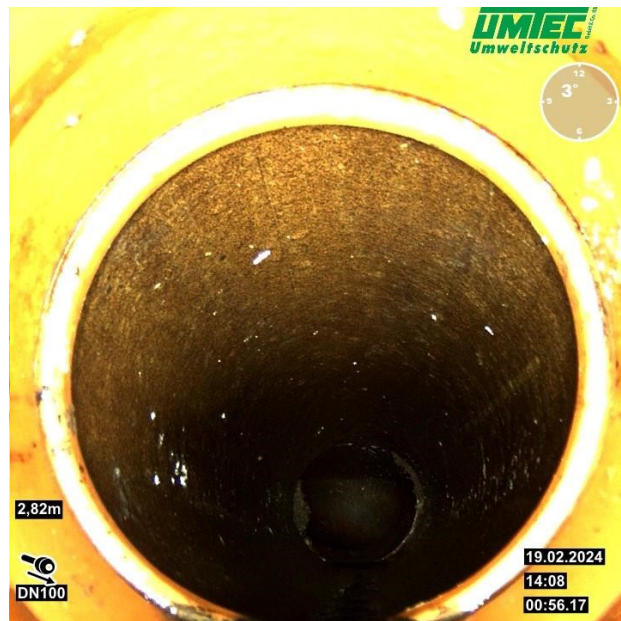
Stationierung 2,82m

Werkstoff, Steinzeug

Kode/Kürzel AEDSTZ

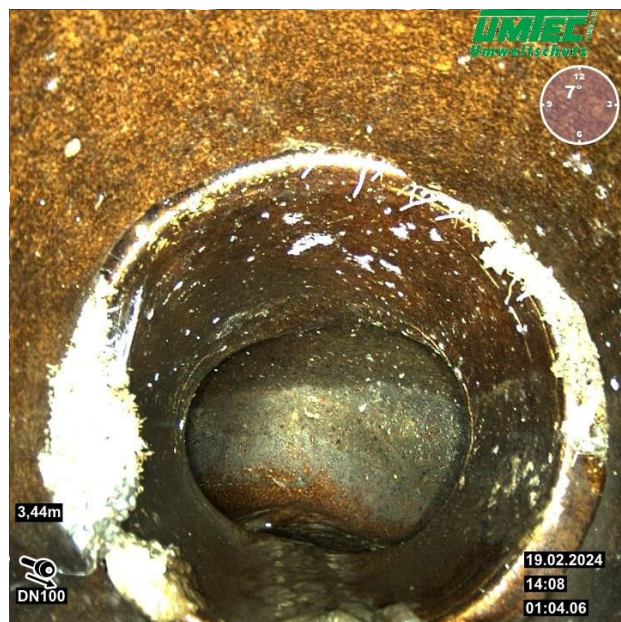
Stationierung 3,44m

Verschobene Verbindung, radial, 5 mm, 10 Uhr

Kode/Kürzel BAJB

Schadensklasse 1

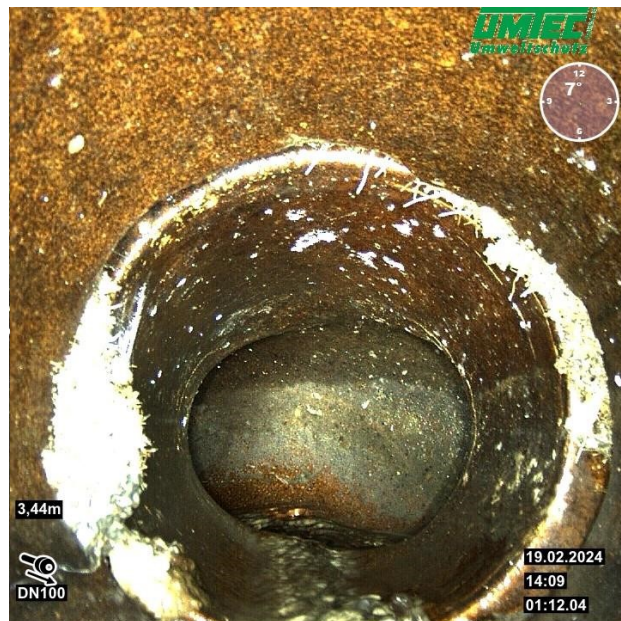
Stationierung 3,44m

Wurzeln, einzelne feine Wurzeln, 3 %, 12-12 Uhr

Kode/Kürzel BBAB

Schadensklasse **3**
